# Fledermausbegutachtung Gebäudeabriss

## „Alte Schlachtere“ , Am Markt 2, Schneverdingen (LK Heidekreis)

*Auftraggeberin: Stadt Schneverdingen, Schulstraße 3, 29640 Schneverdingen*

*Stand: 09. September 2021*

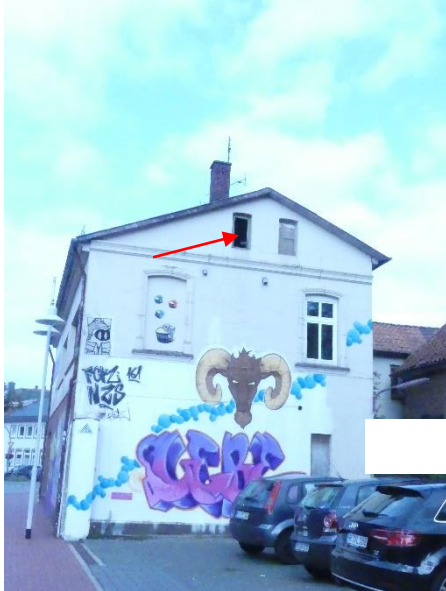
Fledermäuse haben Zugangsmöglichkeiten zu den verschiedenen Gebäudeteilen über geöffnete oder kaputte Fenster oder sonstige Fehlstellen und zum gesamten Dachbereich über Spalten im Bereich der Traufe und Löcher im Dach, wie folgende Abbildungen 5 – 8 dokumentieren.

**Abb. 5: Dachbodenfenster offen**

Vor einem Abriss sollten Ersatzquartiere in Form von Fledermauskästen im nahen Umfeld angebracht werden. Vorgeschlagen wird die Verwendung von mindestens drei Flach- und drei Rundkästen, die jeweils selbstreinigend sein sollten und im Umfeld an Bäumen oder Gebäuden angebracht werden. Dabei ist auf freien Anflug zu achten.

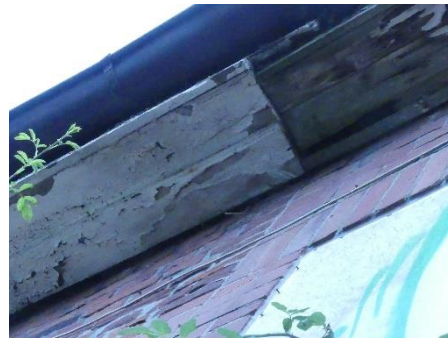
**Abb. 6: Einflugmöglichkeit Schlachtereidach**

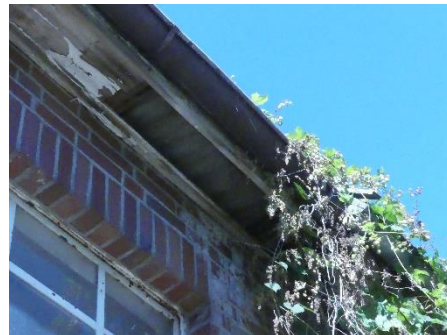
**Abb. 7: Einflugmöglichkeit Schlachtereidach**

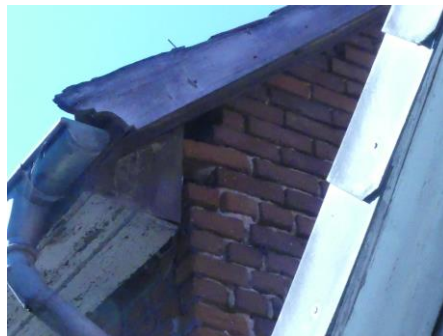
**Abb. 8: Löchrige Fassade**

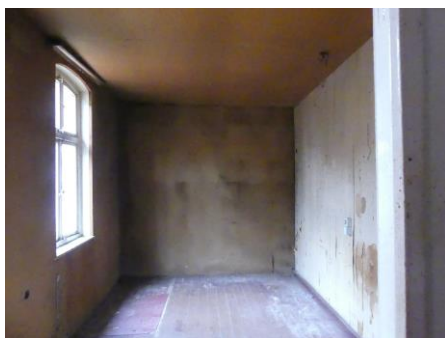
Abb. 10: Erdgeschoss

Im Ladengebäude mit Eingang Verdener Straße gibt es in den Laden- und Wohnräumen im Erdgeschoss und ersten Stockwerk kaum Versteckmöglichkeiten für Fledermäuse und es wurden keine Hinweise auf eine Nutzung durch Fledermäuse gefunden.

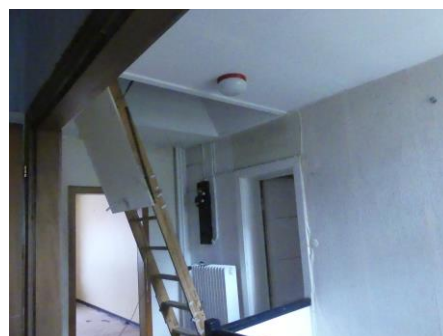
Abb. 11: Erstes Stockwerk mit Treppe zum Dachboden

Der Dachboden ist nicht ausgebaut und frei zugänglich für Fledermäuse über ein geöffnetes Fenster und weitere Zutrittsmöglichkeiten im Dachbereich.

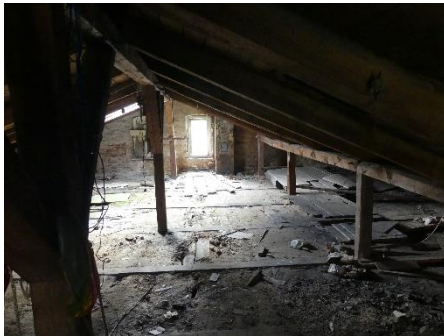
**Abb. 12: Dachboden des Ladengebäudes**

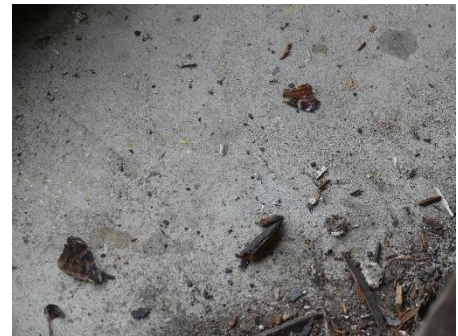
**Abb. 13: Falterflügel (Fund 1)**

An der nördlichen Giebelseite wurde ein Flügelpaar eines Falters gefunden (typischer Fraßrest von Langohren), in der Nähe auch ein Kotpellet, der aufgrund des Durchmessers vom Langohr stammen könnte. Es wird vermutet, dass es sich um das häufigere Braune Langohr handelt. Aus dem Nordkreis ist bislang kein Nachweis der Schwesternart Graues Langohr bekannt.

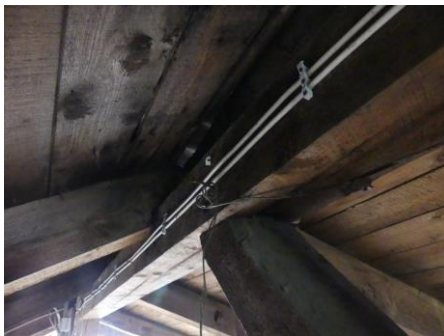
**Abb. 14: Hangmöglichkeiten an Holzbalken**

Die Dachbalken eignen sich als Hangplatz für teils frei hängende Fledermausarten wie Langohren, allerdings ist der Dachboden wegen der Fenster an den Giebelseiten relativ hell. Hinter den Dachbalken gibt es bedingt Versteckmöglichkeiten und im Dach selbst besteht ein Spaltraum zwischen der Eterniteindeckung und den ursprünglichen Dachschildeln, wie ein Blick zum Dachfenster offenbart (Abb. 15).

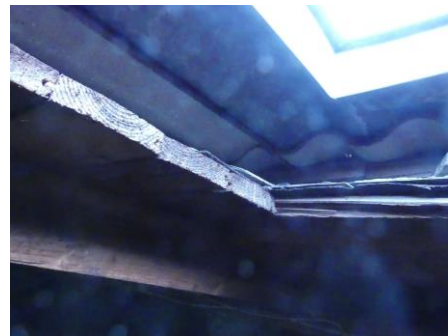
**Abb.15: Spaltraum im Dach**

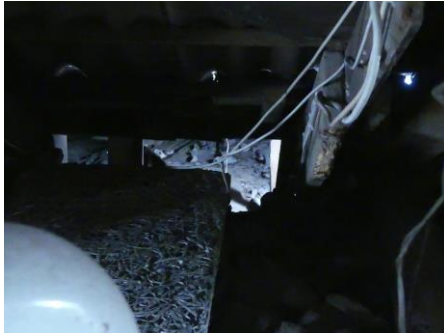
Teile des Fachwerkhause sind aufgrund der Einsturzgefahr nicht zu betreten. Eine Nutzung der Wohnräume durch Fledermäuse wird nicht erwartet. Der Dachboden, der nicht betreten werden konnte, kann Quartierpotenzial bieten. Eine Öffnung vom Dachboden des

Ladengebäudes zeigt vermutlich einen Blick in den Dachboden des östlich angrenzenden Wohngebäudes (Abb. 16) oder in einen anderen nicht begehbaren Dachbereich.

**Abb. 16: Öffnung im Dachboden des Ladengebäudes nach Osten**

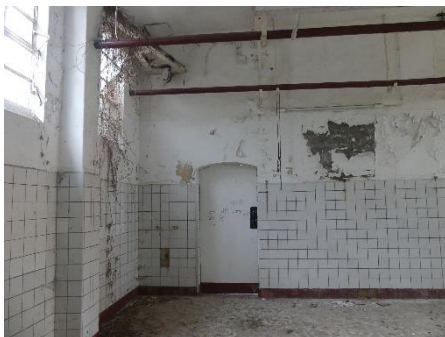
**Abb. 17 Schlachtereier**

In den hohen Räumen der Schlachtereier wurden keine Hinweise auf Fledermäuse gefunden. Der vorhandene Dachboden konnte aus Sicherheitsgründen nicht betreten werden und war auch nicht einsehbar. Ein Quartierpotenzial für Fledermäuse ist auf dem Dachboden mit einer Eindeckung aus Dachziegeln anzunehmen.

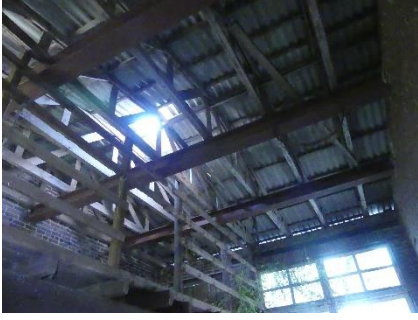
Der südliche Gebäudeteil besitzt keinen Dachboden. Es gibt Hang- und bedingt Versteckmöglichkeiten für Fledermäuse an den Deckenbalken und der Zwischendecke (Abb. 18). In diesem Bereich wurden vereinzelt Falterflügelpaare (Abb. 19) und wenige Kotpellets gefunden, die auf die vereinzelt Anwesenheit von Langohren schließen lassen. Auch unter einem Deckenspalt wurde ein Kotpellet gefunden (Abb. 20).

**Abb. 18: Schlachthaus, Blick zur Decke**

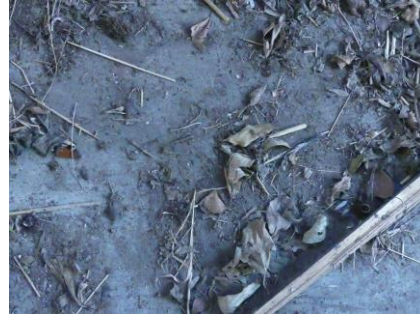
**Abb. 19: Falterflügel (Fund 3)**

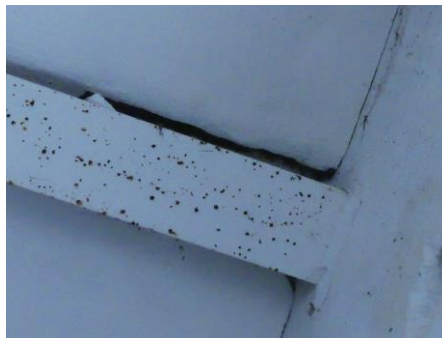
**Abb. 20: Deckenspalt, darunter Fund eines Kotpellets (Fund 2)**

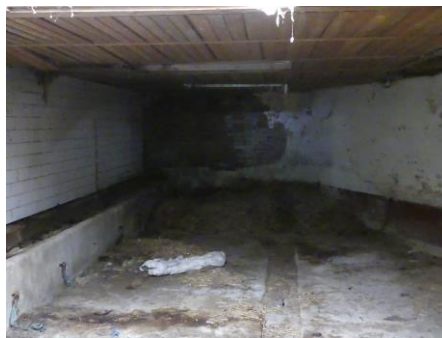
**Abb.21: Viehstand**

Im südlich angrenzenden niedrigen Viehstand mit Flachdach wurden keine Hinweise auf Fledermäuse gefunden. Versteckmöglichkeiten gibt es bedingt im Deckenbereich.
